Serviceplan
Volkswagen
Deutschland

Serviceplan:
Volkswagen
Stand: 16.03.2016
Deutsch: 05.2016
Teile-Nr.: 3G0012701SD

Prüfbescheinigung nach Richtlinie 2014/45/EU
 Roadworthiness certificate according to Directive 2014/45/EU

Hauptuntersuchung § 29 StVZO

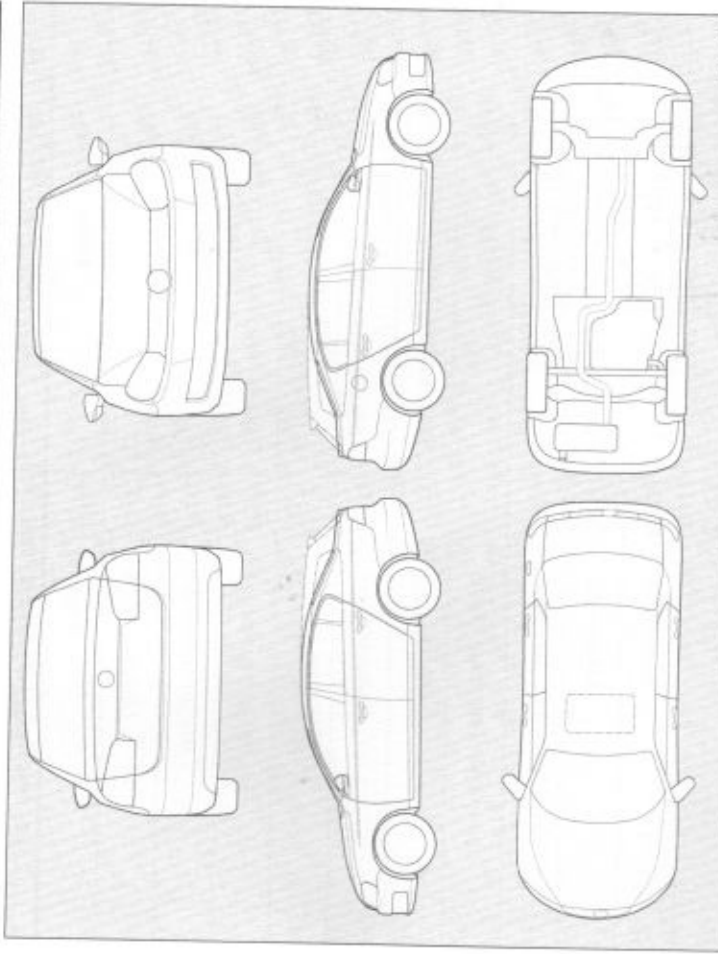
Abb. 6 Prinzipdarstellung. Gilt für alle Fahrzeuge und Karosserieformen.

Ihr Fachbetrieb markiert in → Abb. 6 beschädigte Teile durch folgende Symbole:

Mängel festgestellt?	Ja: <input type="checkbox"/> Nein: <input checked="" type="checkbox"/>
Beschreibung der Mängel:
